# ファームウェアのアップデートマニュアル

Wi-Fi 対応ドライブレコーダー DR-SAB1 / DR-SAB1-FRONT-GPS  
こちらのファームウェアを改良します。変更点は下記の内容になります。

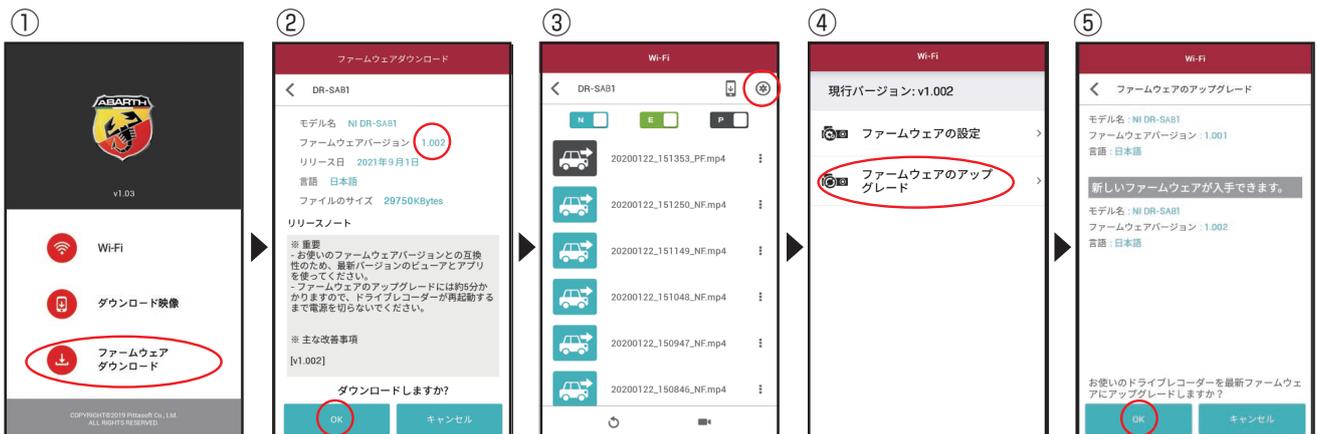
## ① スマートフォンアプリからアップデート

- ①アプリを最新にアップデートした後で、アプリ TOP 画面の「ファームウェアダウンロード」を選択します。
- ②最新のファームウェア **V1.002** がダウンロードできますのでアプリにダウンロードします。
- ③ダウンロード後、ドライブレコーダー本体と Wi-Fi 接続します。
- ④アプリの「Wi-Fi」→右上の「

」→「ファームウェアのアップグレード」を選択します。
- ⑤アップデートが可能な表示が出ますので「OK」を選択します。アップデートが開始されます。
- ⑥再起動後、アップデートが完了します。(数分かかる場合がございます)

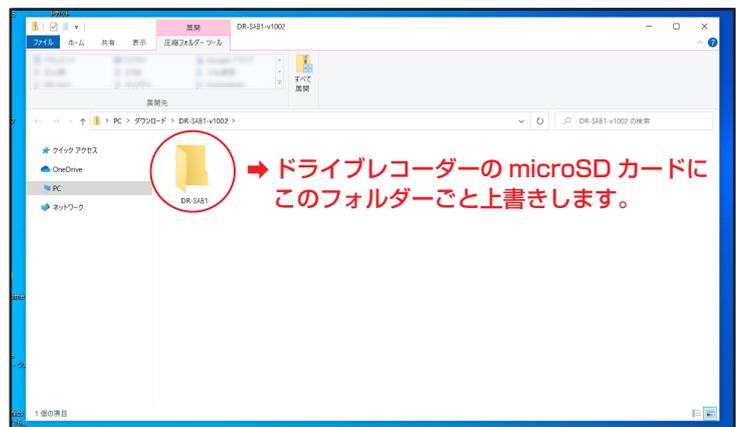
## ② PC からアップデート

- ①最新のファームウェアを PC にダウンロードします。
- ②ダウンロードしたファイルを解凍し、ドライブレコーダーの microSD カードにコピーします。  
※元のフォルダ「DR-SAB1」に上書きしてください。上書きしても設定および録画データは残ります。
- ③ファイルを入れた microSD カードをドライブレコーダー本体に差し込み、電源を入れます。
- ④自動的にアップデートが開始されます。再起動後アップデートが完了します。(数分かかる場合がございます)
